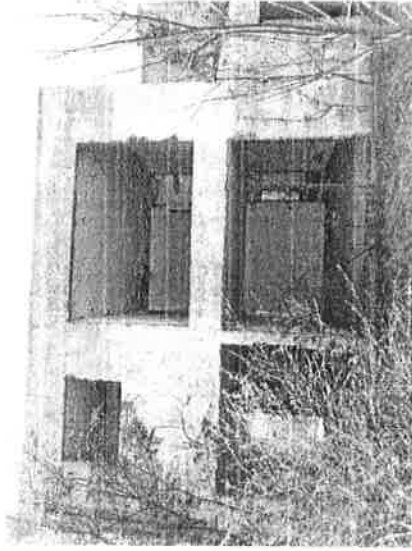
Vista posterior

A continuación, se presentan fotografías de la vista general exterior del inmueble y el volado indicado, considérese que los muros visibles son de panel W sin valor estructural de soporte (divisorios):

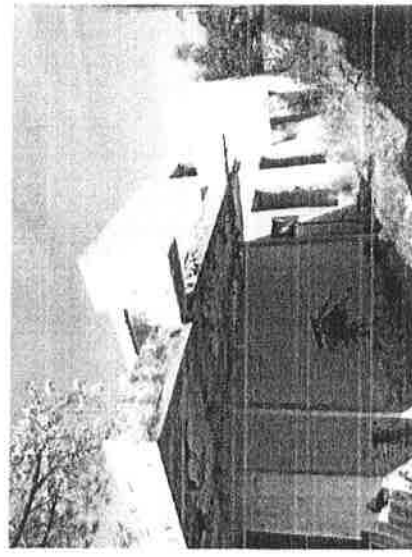
Vista Oriente (losa en cantiliver y muros de panel W)

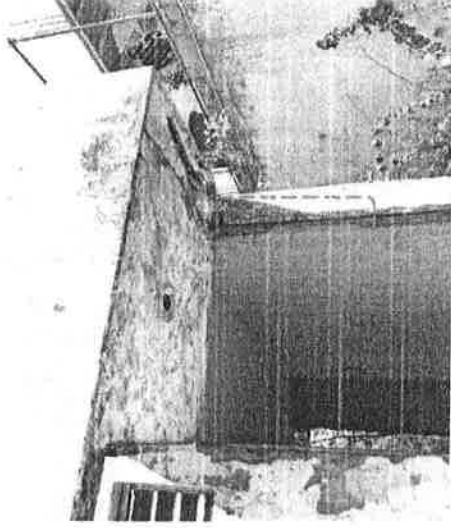
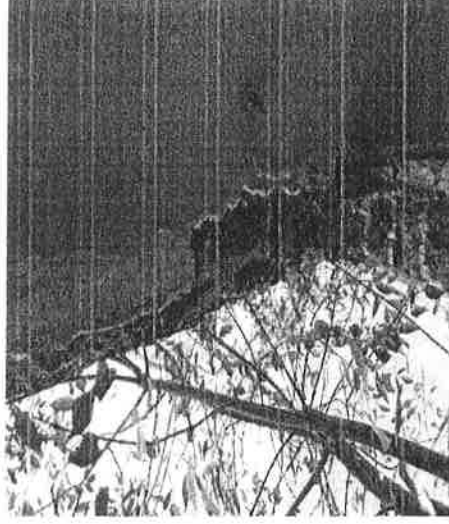
Exposición de acero estructural en vigas y columnas.  
Cerramiento de ventana

Se requiere un proyecto de rehabilitación para devolver a la estructura su capacidad de diseño original, incluyendo el mantenimiento de los recubrimientos en muros, mantenimiento de la impermeabilización, la protección del acero estructural expuesto y la reparación de grietas de muros en zonas de asentamiento localizadas, así como trabajos de aislamiento de la cimentación para evitar los cambios de humedad en el terreno de desplante en las zonas ajardinadas del edificio.

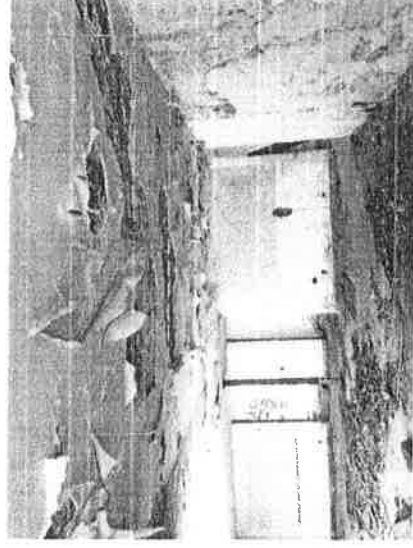
Desconchamiento o eflorescencias en el concreto.

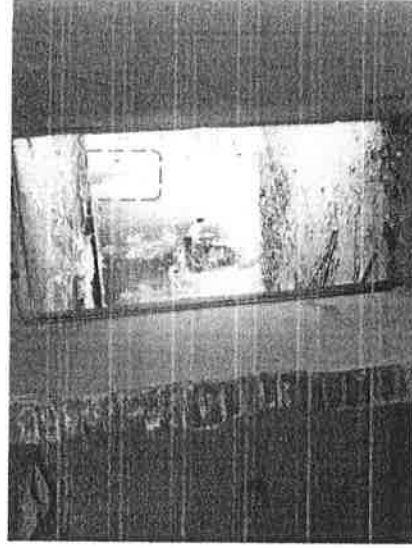
Filtraciones en losas o techumbres que se pueden observar debido a la humedad presente en los muros.

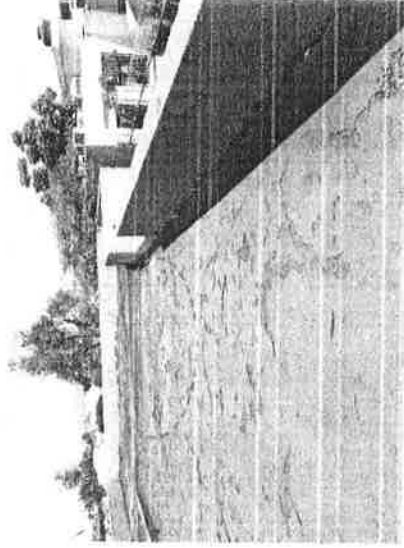
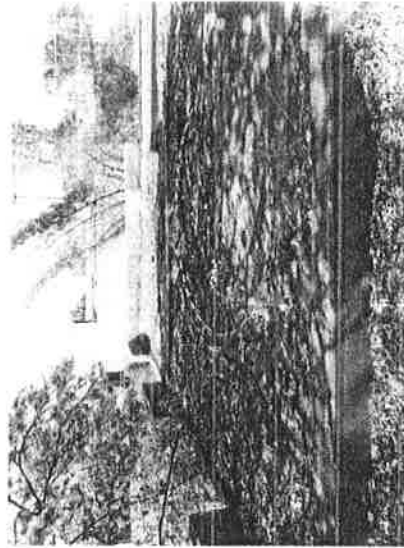
Encharcamiento en losas de azotea producto de la obstrucción de las descargas de agua pluvial, daños en sistema de impermeabilización.

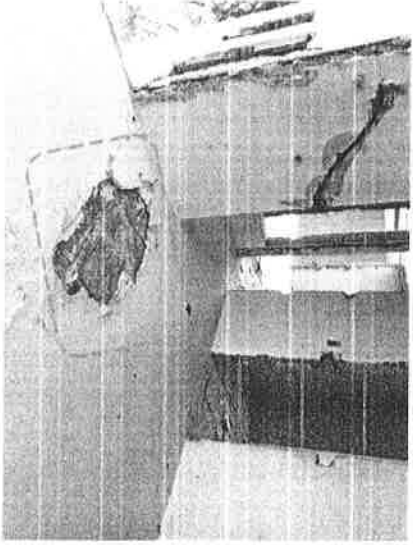
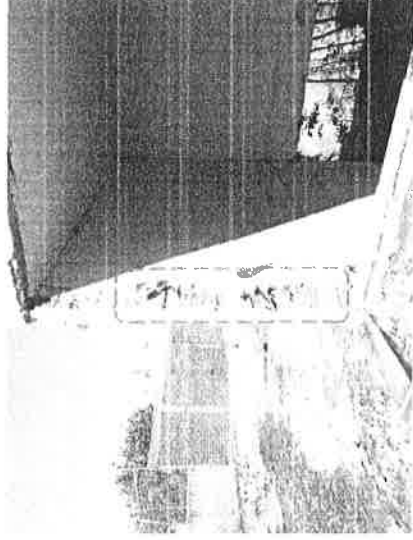
Desprendimiento de aplanchados o recubrimientos de yeso y mortero.

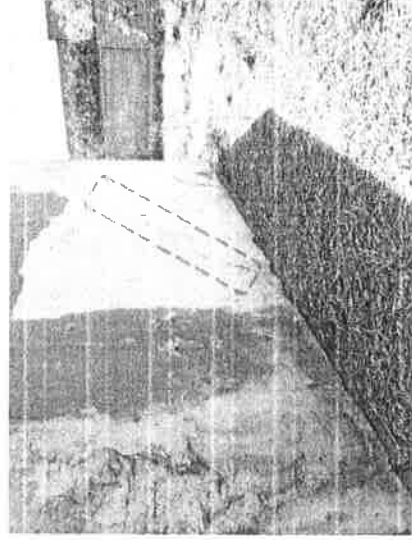
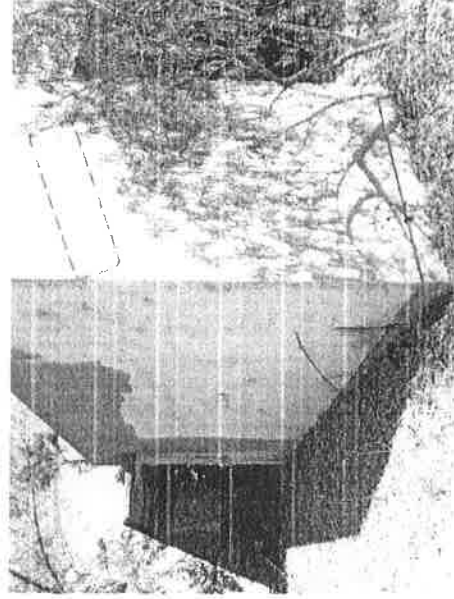
Grietas por asentamientos diferenciales del inmueble.

Cuando se ha producido el asentamiento, se producen tensiones que generan esfuerzos tangenciales, de tracción y compresión a 45° con generación de grietas.

**En este caso no se presentan hundimientos mayores a las establecidas como máximas permisibles.**

En general, se concluye que **la magnitud del daño se clasifica como ligero**, es decir, afecta ligeramente la capacidad estructural. Se requieren reparaciones sencillas para algunos elementos.

- Reparación de grietas debidas a asentamiento mediante relleno con mortero a base de cemento hidráulico, dosificado de manera que fluya a través de las grietas y vacíos y evitando aumentar la segregación, sangrado y contracción plástica. En grietas mayores a 5 mm se podrán rellenar mediante pedazos de piedra (rajuelas), acunadas debidamente y pegadas con mortero. Adicionalmente podrá colocarse metal desplegado calibre 20 siguiendo la trayectoria de la grieta.
